# LE TREMBLEMENT DE TERRE DE LIÈGE DU 8 NOVEMBRE 1983

Thierry Camelbeek<sup>1</sup>, André Plumier<sup>2</sup> et David Garcia-Moreno<sup>1</sup>  
<sup>1</sup> Observatoire Royal de Belgique <sup>2</sup> Université de Liège

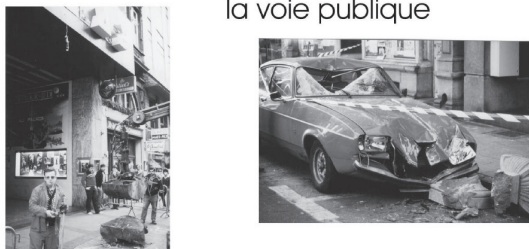
#### Chutes nombreuses de frontons et de cheminées sur la voie publique

Figure 4 : Dégâts typiques observés lors du tremblement de terre de Liège du 8 novembre 1983

Lors du séisme de Liège, le dégât le plus marquant a été la chute d'innombrables cheminées (Plumier, 1984). Les cheminées sont des solides élancés, peu résistants en flexion, d'autant plus que la corrosion du mortier n'assure plus de réelle liaison aux briques. D'autres parties de constructions peu stables ou mal arrimées, tels frontons en pierre de taille, couvertures de cheminées ou garnitures diverses, sont également tombées en grand nombre. Ces chutes ont provoqué d'innombrables dégâts aux toitures et aux voitures stationnées au pied des immeubles (figure 4). Deux personnes ont perdu la vie et quelques dizaines ont été blessées lors du séisme,

L'effet dommageable le plus important constaté, même s'il était souvent assez peu visible à l'extérieur du bâtiment, concerne des fissures verticales plus ou moins complètes entre façade et mur de refend. Cet effet est favorisé par deux causes : une liaison faible de la façade à un mur mitoyen construit antérieurement et l'entaille exigée par le règlement communal pour y insérer les descentes d'eau (Plumier, 1984). Cet effet a été amplifié lorsque ces fissures existaient avant le tremblement de terre, notamment à cause de tassements miniers, assez répandus dans la région. On a aussi observé des fissures inclinées à 45° environ dans de nombreux murs, partant des angles des ouvertures, portes ou fenêtres.

La figure 4 illustre ces différents types de dégâts et certaines de

leurs conséquences. Ils correspondent généralement à des dégâts définis comme sensibles et importants (degré de dégâts 3) dans l'échelle macroséismique EMS-98.
